## Movimentos de massa ocorridos no evento de novembro de 2008, no entorno do Morro do Baú, Vale do Itajaí (SC): caracterização geológico-geomorfológica

**Resumo:** Neste trabalho foram caracterizados os diversos tipos de movimentos de massa que ocorreram em novembro de 2008, no entorno do Morro do Baú, na região do Vale do Itajaí (SC) e suas relações com feições geológicas e geomorfológicas. Os escorregamentos translacionais rasos foram os movimentos de massa mais frequentes e que ocorreram, preferencialmente, no domínio das rochas do Complexo Granulítico, onde há solos espessos associados a elevadas declividades das encostas de vales que estão balizadas por falhas e cobertas por densa vegetação. Escorregamentos rotacionais e os fluxos de detritos também foram numerosos, embora menos frequentes. Afim de reduzir os efeitos catastróficos destes desastres recomenda-se o mapeamento prévio de áreas susceptíveis. Na elaboração dos mapas de susceptibilidade é de fundamental importância a caracterização dos tipos de deslizamentos e suas relações com elementos geológicos e geomorfológicos, que muitas vezes, controlam os processos de desenvolvimento e direcionamento dos movimentos gravitac

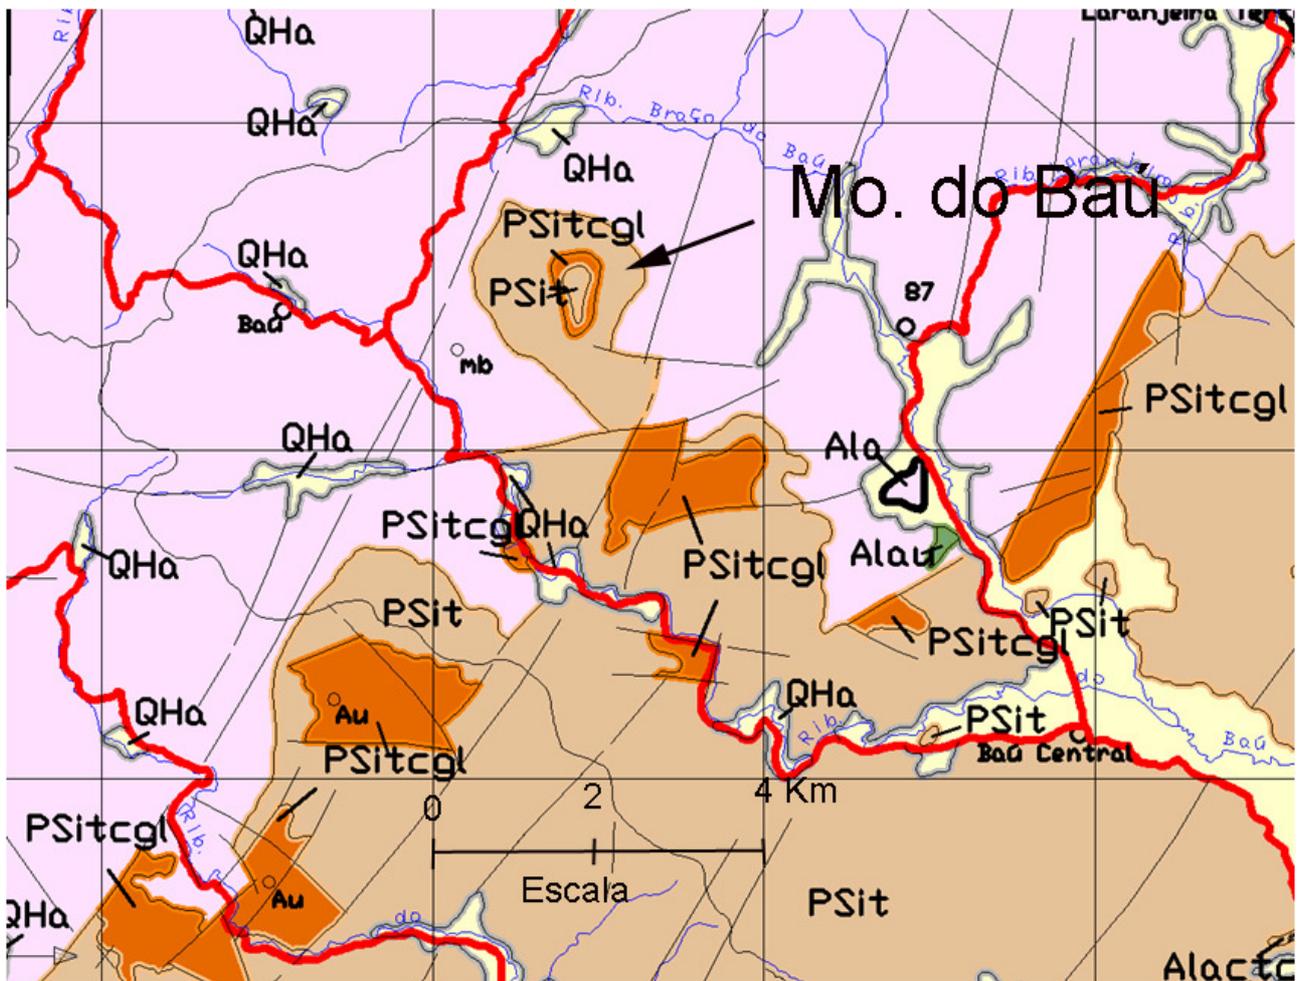
Figura 2: Mapa geológico da área de estudo. Legenda: cor lilás – Complexo Granulítico; PSitcgl – Grupo Itajaí/Conglomerado Baú; PSit – Grupo Itajaí/metassedimentos turbidíticos; QHa – depósitos aluvionares quaternários.

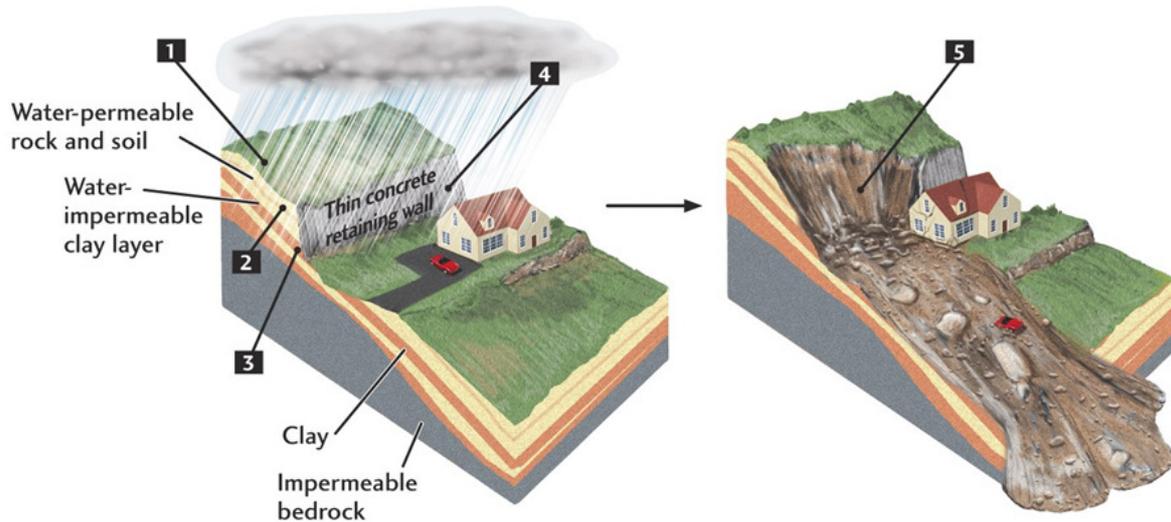
Figura 3: Figura exemplificando um movimento de massa provocado pelo escorregamento entre camadas sedimentares que mergulham no mesmo sentido da encosta. Fonte: Press, et alii (2004).

Movimentos do tipo queda de blocos (Figura 3) não são muito comuns e ocorreram, predominantemente, em áreas do Grupo Itajaí. Estão relacionados, principalmente, a corte de taludes em encostas onde as camadas de turbiditos intercaladas a arenitos mergulhavam no mesmo sentido da inclinação da encosta, como mostra o desenho esquemático da Figura 3, facilitando assim o escorregamento de uma camada sobre a outra para fora do talude. Além da queda de blocos de arenito/siltito, essa situação provocou, algumas vezes, pequenos fluxos de lama e detritos, principalmente quando o material apresentava mais avançado estágio de intemperismo.

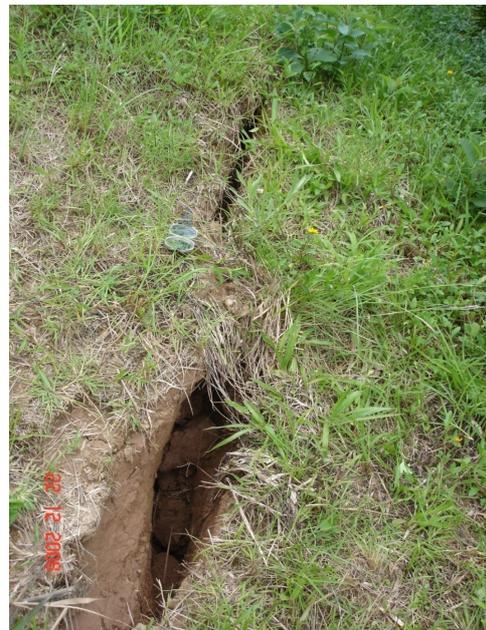
Figura 4: Exemplo de degrau de abatimento.

Augusto Filho (1994) e Castro (2003) definem os rastejos como movimentos lentos de encosta que não apresentam, via de regra, uma superfície de ruptura definida (plano de movimentação). Estes processos podem abranger grandes áreas e massas de materiais e solos. Na área de estudo, esse tipo de movimento foi muito comum e ocorreu em todas as unidades geológicas. Eles são evidenciados pela inclinação de árvores e outros objetos fixos e pelo aparecimento de rachaduras no solo, chamadas de fendas de abatimento (Figura 4). A essas rachaduras, muitas vezes estão associados degraus de abatimento, isto é, blocos de solo escalonados, dispostos de forma rebaixada, junto às fendas, formando degraus.

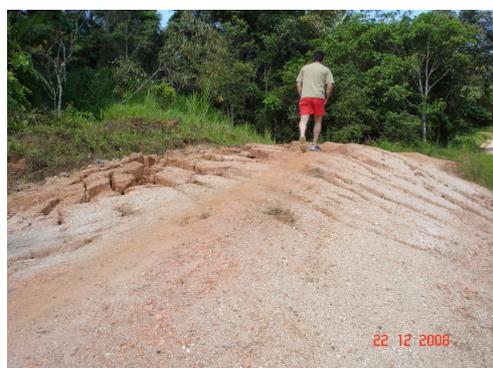
Figura 5: Elevação de frente de rastejo em estrada, exibindo fendas de tração devido ao soerguimento.

Quando o processo de rastejo envolve maiores volumes de solo, formam-se, em certos locais, feições de intumescência ou inchamento do solo na frente de rastejo, provocando o surgimento de elevações em áreas antes planas (Figura 5).

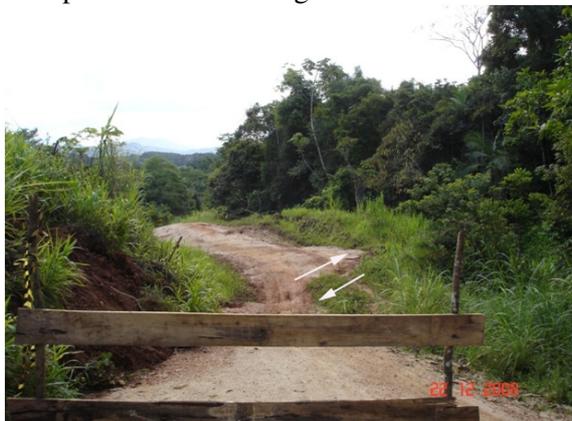
Figura 6: Estrada deslocada lateralmente pelo movimento de uma massa de solo em rastejo. A massa que movimentou (movimento da direita para a esquerda) é a que está abaixo da linha de descontinuidade da estrada.

Outras vezes, nos limites laterais da massa de solo em movimento de rastejo, observa-se o deslocamento direcional de cercas ou estradas como pode ser visto na Figura 6.

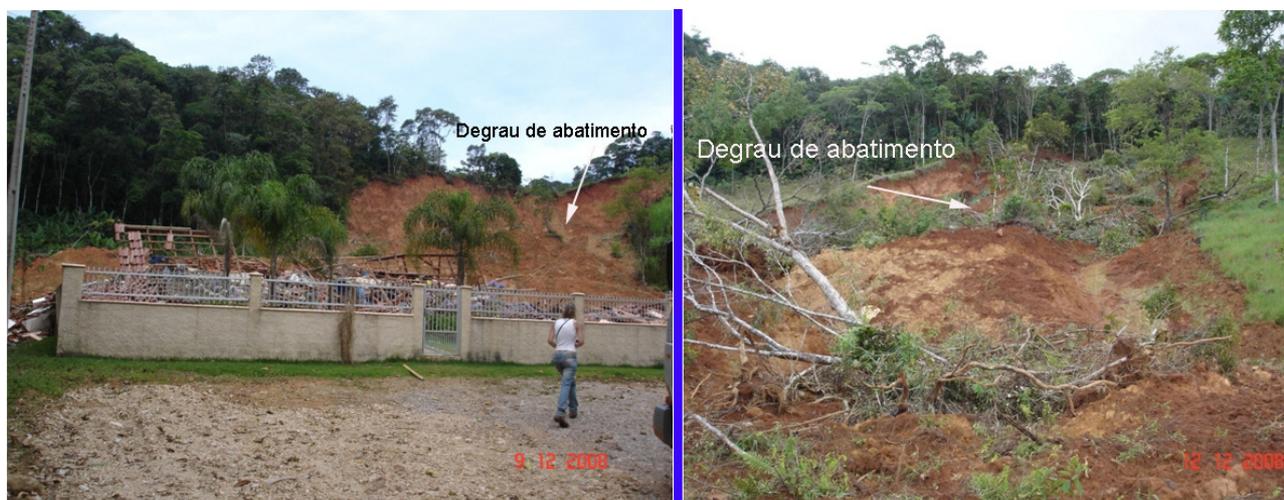
Figura 7 : Deslizamentos rotacionais, mostrando degraus de abatimento.

Ainda de acordo com os autores, a gênese dos escorregamentos rotacionais está frequentemente vinculada a cortes na base das vertentes, sejam artificiais (implementação de estradas) ou naturais (erosão fluvial). Muitas vezes, o bloco que deslizou preserva a camada superficial do solo, com arbustos e árvores preservados, porém todos em posição levemente inclinada no sentido contrário ao caimento da encosta. Esses blocos escorregados estão rebaixados, formando degraus de abatimento, muitas vezes escalonados (Figura 7). Outras vezes, dependendo das condições de saturação do solo, ocorre solifluxão do solo, gerando corridas de lama e detritos (troncos, matações e blocos de rocha) associadas ao deslizamento rotacional. Na área de estudo, esse tipo de movimento mostrou-se frequentemente relacionado a problemas como cortes de taludes muito íngremes ou sobrecargas no topo da encosta e provou a destruição de um grande número de residências em áreas mais urbanizadas.

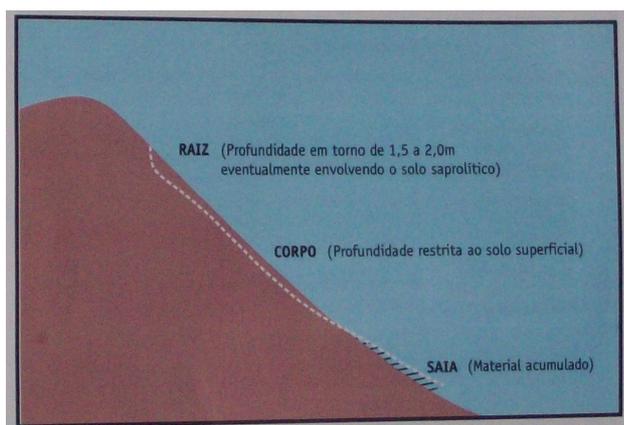
Figura 8: Seção típica do escorregamento translacional raso (planar) A raiz constitui o local de início do escorregamento, com profundidade sempre superior aquela apresentada no corpo do escorregamento. O corpo do escorregamento é mobilizado pelo material proveniente da raiz. Na saia, ocorre a acumulação do material remobilizado. Fonte: Santos, A. R. (2004).

Nas Figuras 8 e 9, são apresentados desenhos esquemáticos desse tipo de movimento.

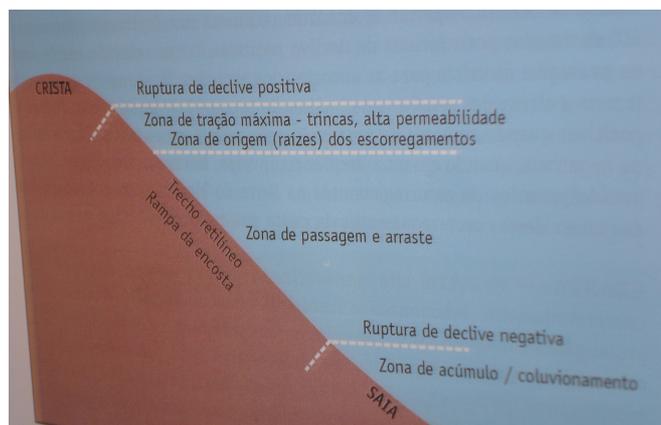
Figura 9: Feições de um escorregamento translacional raso (planar). Fonte: Santos, A. R. (2005).

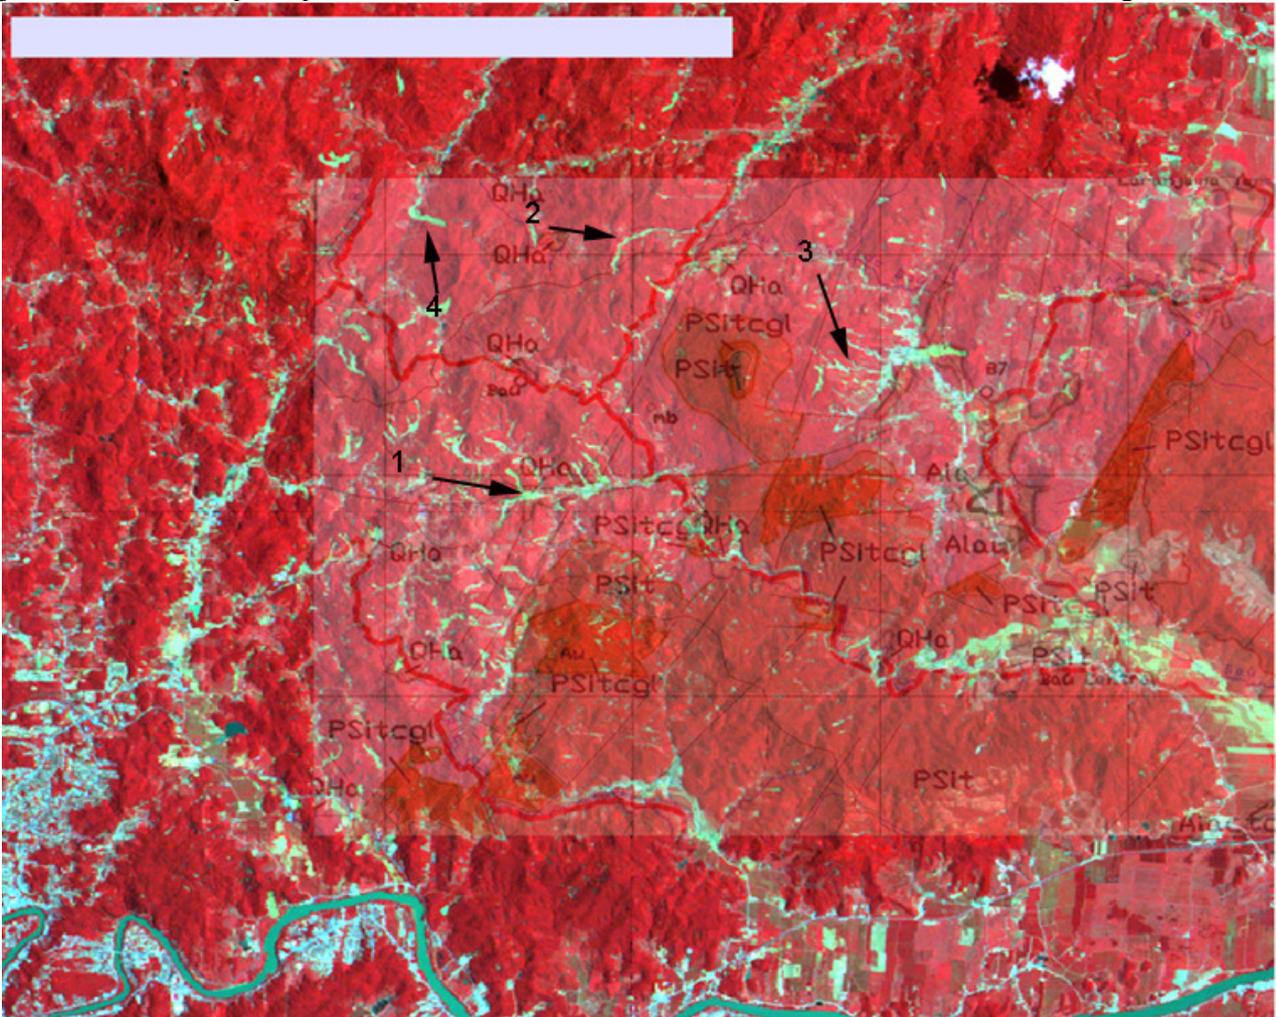
Na Figura 10 é apresentada imagem do satélite Landsat de janeiro de 2009, cujo processamento (composição colorida RGB 431) deu destaque aos deslizamentos que ocorreram em novembro de 2008 na área de estudo. Os deslizamentos aparecem nessa imagem destacados como feições lineares de cor branca (quatro deles estão destacados por setas). Sobre a imagem Landsat, foi inserido o mapa geológico da Figura 2, sob a forma de uma imagem semitransparente para evidenciar o aspecto de relevo das unidades geológicas.

Embora essa imagem não seja a mais adequada a esse tipo de estudo, visto que sua resolução espacial (*pixels* de 30m x 30m) não permite a visualização dos movimentos de massa de menor porte, ela mostra-se bastante eficiente na visualização dos movimentos maiores, principalmente os escorregamentos translacionais rasos associados a fluxos de detritos. Esses escorregamentos aparecem na imagem como linhas ou faixas brancas, lineares (seta 3 da Fig. 10) ou curvas (seta 2 da Fig. 10), cuja extensão, em alguns casos, é de quase dois quilômetros. Situam-se, preferencialmente, no Complexo Granulítico, cujo terreno é marcado por vales retilíneos profundos, encaixados em falhas e fraturas de direções predominantes N40°E, N80°E, N60°W, com encostas íngremes de elevadas declividades. Estas feições podem ser mais bem visualizadas na Figura 11. Foi nas encostas íngremes desses vales que ocorreu a maior parte dos grandes escorregamentos translacionais rasos (Figura 12), dos quais, alguns seguiram num curso retilíneo, alcançando a base da encosta segundo sua máxima direção de declividade. Em outros, o fluxo

de lama e detritos sofreu desvios significativos, encaixando-se em talvegues secundários antes de chegar ao fundo do vale (seta 2 da Fig. 10). Em alguns casos (seta 4 da fig. 10), o fluxo de lama e detritos ao atingir o pé da encosta, prosseguiu para jusante do vale principal, fluindo mesmo sob

declividades mais baixas. Em outros, como o mostrado pela seta 1 da Fig.10, o fluxo de lama e detritos avançou pelo vale, alimentado por deslizamentos translacionais rasos em ambas encostas, soterrando casas e causando diversas vítimas, na localidade de Alto Baú (Figura 13).

Figura 10: Imagem Landsat de janeiro de 2009 (RGB 431), com o mapa geológico da Figura 2 superposto sob forma de imagem semitransparente. Observam-se os deslizamentos sob formas lineares, na cor branca. Quatro deslizamentos translacionais rasos estão marcados com setas. Nessa imagem, a cor vermelha corresponde a áreas vegetadas.

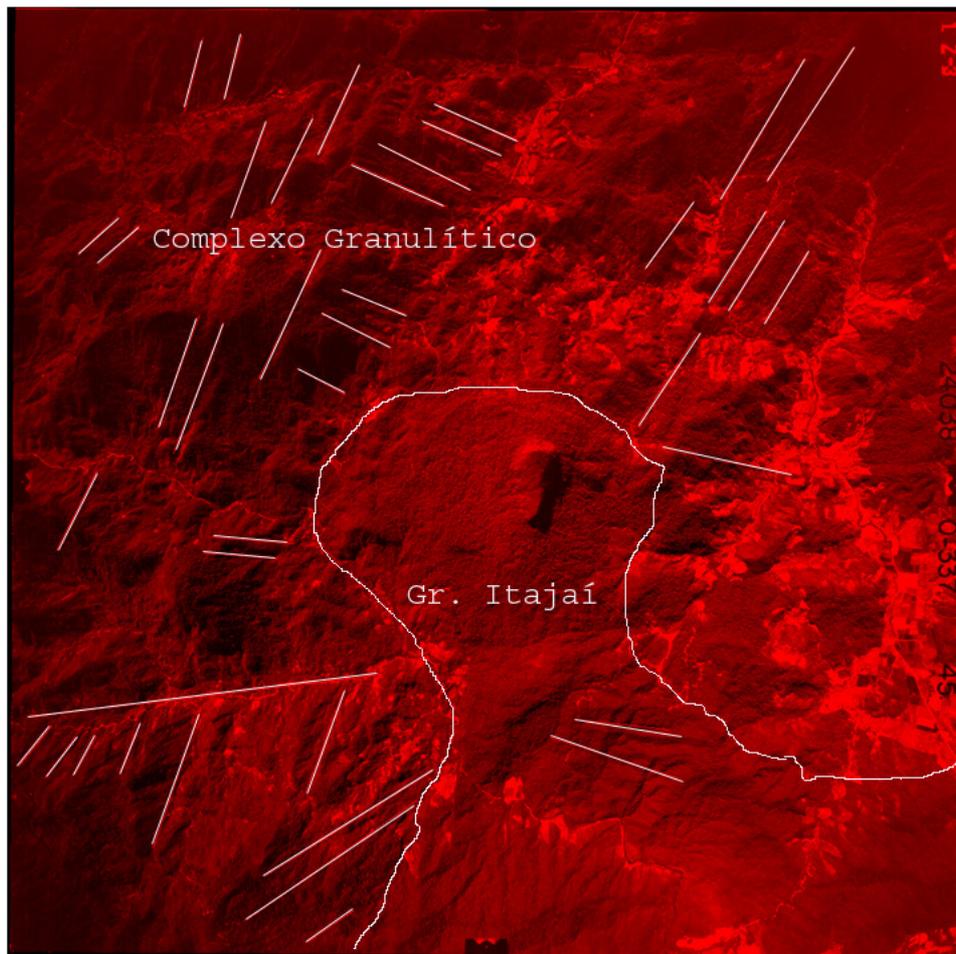
Figura 11: Fotografia aérea em infravermelho, ano de 1978, da área de estudo destacando os vales retilíneos e profundos, encaixados em falhas/fraturas (algumas destacadas com retas brancas), com direções predominantes N40°-45°E, N80°E e N60°W que ocorrem, preferencialmente entalhando áreas do Complexo Granulítico.

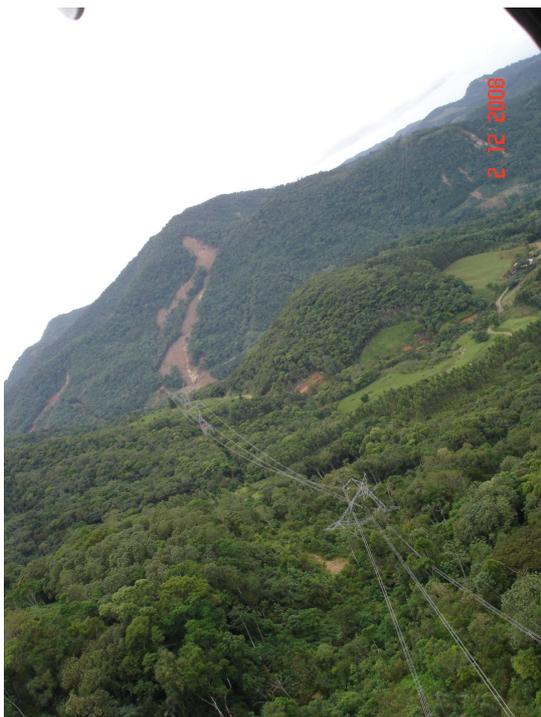
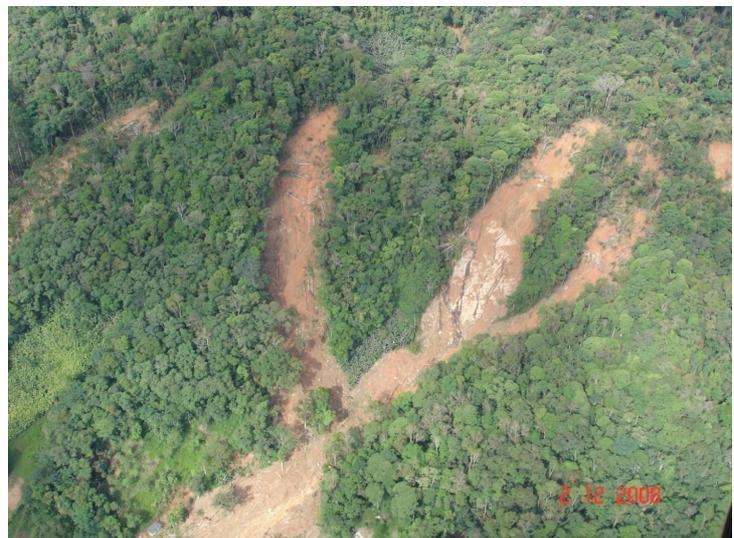
Figura 12 : Escorregamentos translacionais rasos em áreas de mata.

Os escorregamentos translacionais rasos (ou planares) foram os movimentos de massa mais frequentes e de maior porte que ocorreram no entorno do Morro do Baú, no episódio de novembro de 2008. Embora tenham ocorrido em praticamente todas as unidades geológicas, esse tipo de movimento mostrou incidência bem maior no domínio do Complexo Granulítico, devido ao fato dessa unidade possuir coberturas pedogenéticas muito espessas associadas às elevadas declividades das encostas de vales encaixados em falhas e fraturas. Embora possam ter sido em parte induzidos por procedimentos antrópicos como agricultura em encostas, desmatamento ou retirada seletiva de árvores de maior porte da mata, considera-se aqui que esses movimentos tiveram causas naturais, haja vista sua numerosa incidência em áreas de floresta densa, sem evidências de nenhuma ação humana, como mostram as Figuras 10 e 12. Por outro lado, observou-se também que muitas vezes esses

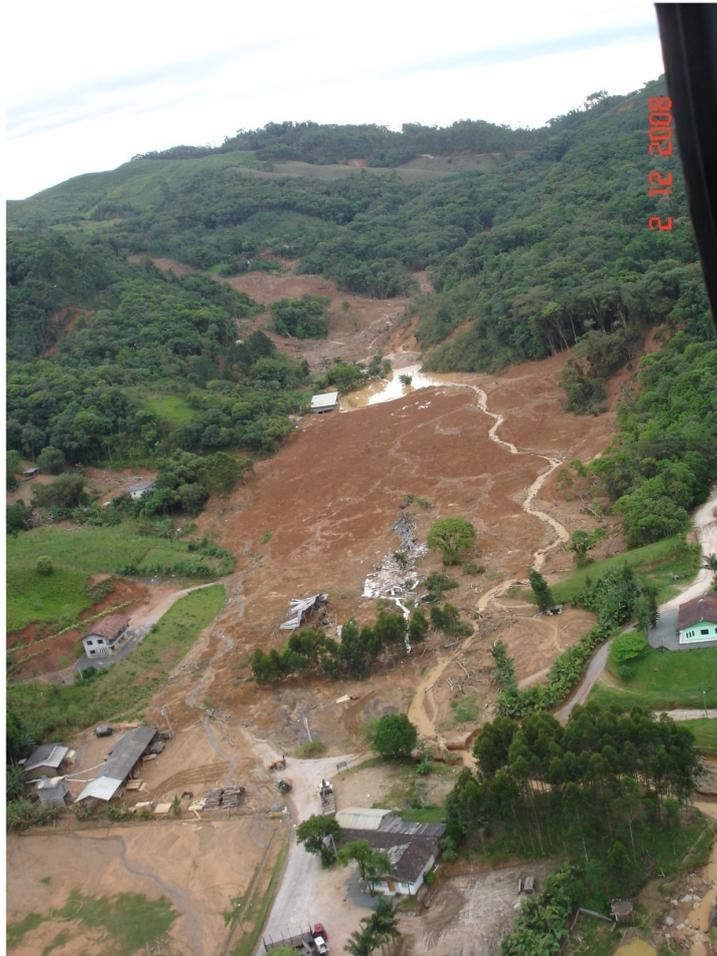
Figura 13: Localidade de Alto Baú, atingida por fluxo de lama e detritos que escoou, mesmo sob baixa declividade, pelo vale principal, alimentado por escorregamentos translacionais rasos laterais em suas encostas. Ao fundo, observa-se lago/barragem formado pelo barramento da drenagem por deslizamento lateral. Posição do vale: seta 1 da Fig. 10.

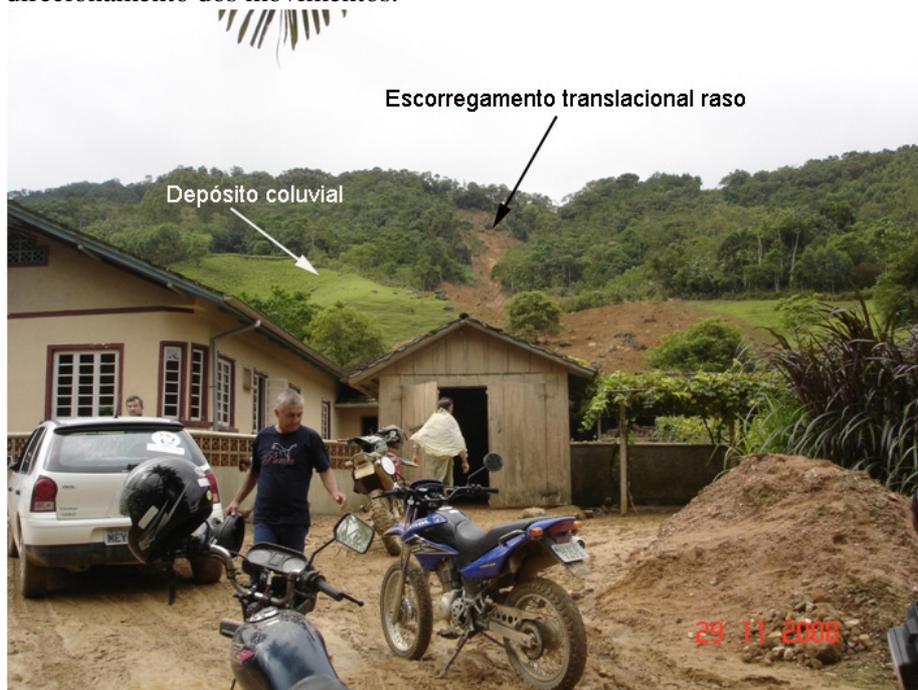
escorregamentos se assentam sobre extensos depósitos coluviais, no pé da encosta (Figura 14), que foram formados provavelmente por deslizamentos do mesmo tipo, porém de idade bem anterior ao início da colonização da área. Essa é outra evidência de que se trata de um processo natural.

Figura 14: Residência danificada por escorregamento translacional raso (ao fundo). Observa-se que o escorregamento assentou-se sob depósito coluvial rico em matacões, formado por deslizamentos antigos, provavelmente do mesmo tipo.
